未来（あす）の長生を考える

おだか陽一後援会だより

平成３０年 会報
第３号

長生中学校新校舎 屋根損壊事故

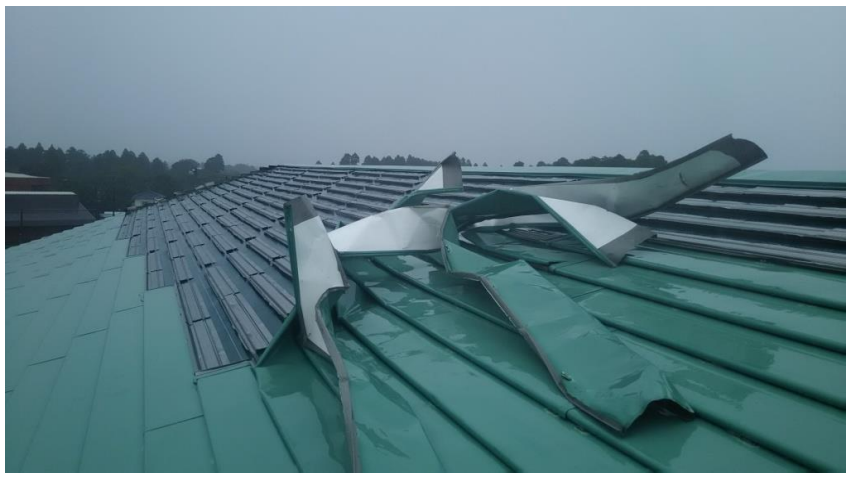
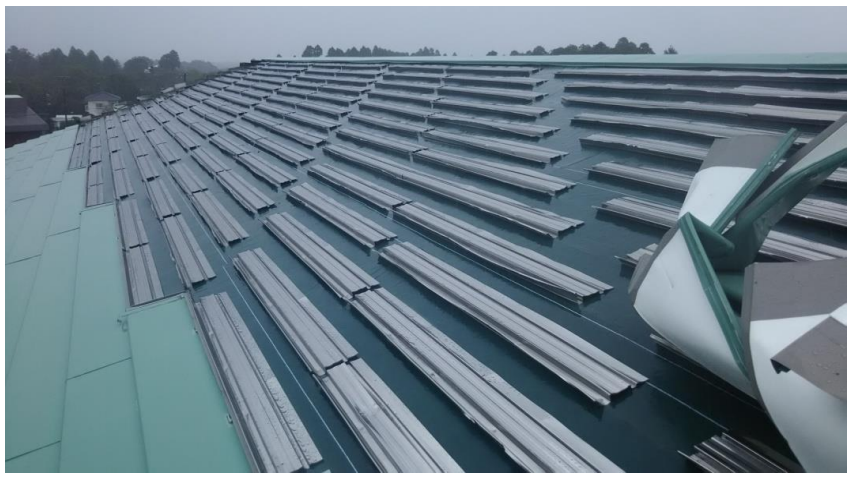
「中学校の屋根はどうなっているの。」何人かに聞かれます。遠くからはわかりませんが、近づくと屋根の西側三分の一が無惨にも剥がされ、既存部も含め屋根全体がネットとワイヤーで覆われています。

最初は完成したての同年九月二十一日、接近した台風十五号により屋根南東側約九十八平方メートルが飛ばされました。この時の対応が、その後の裁判や二度目の飛散事故に大きく影響していきます。

新校舎屋根損壊
